L'habitat des animaux à Tremblay-en-France (Seine-Saint-Denis) au travers des vestiges archéologiques des XIV^e au XX^e siècle

Animal housing at Tremblay-en-France (Seine-Saint-Denis) through archaeological evidences from 14th to 20th centuries

Ivan Lafarge¹

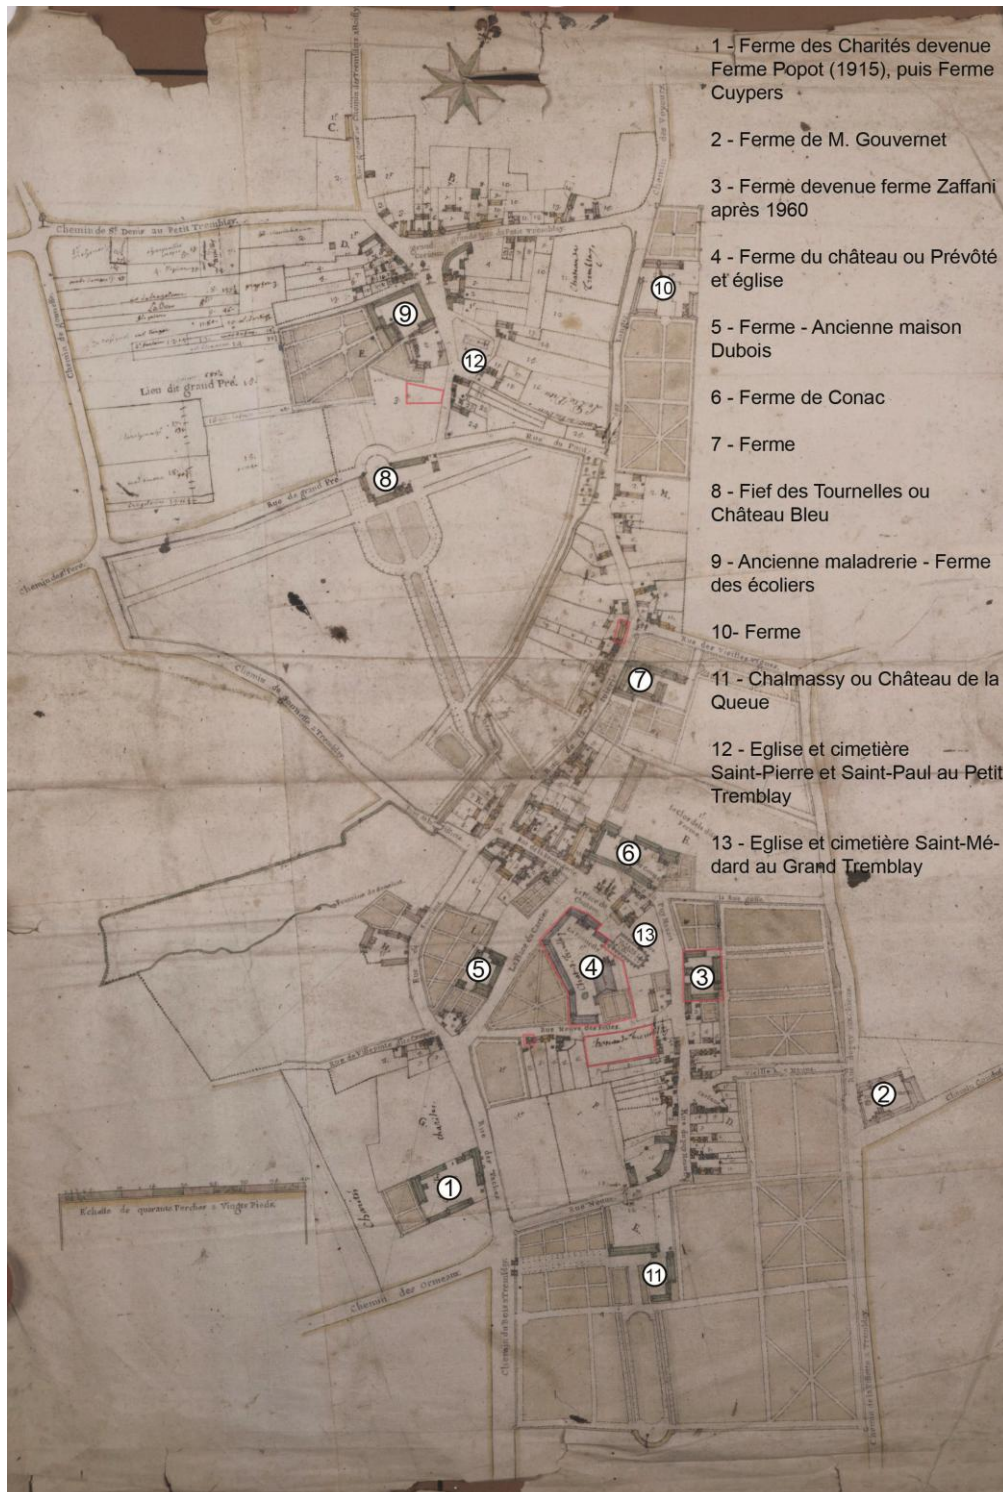
Figure 1. Plan terrier du XVIII^e siècle du village de Tremblay (AD78-d903) sur lequel on a replacé les parcelles des bâtiments étudiés en rouge et identifié les grandes fermes.

Le village de Tremblay comprend au moins neuf grandes fermes qui remontent au moins à l'Ancien Régime (**figure 1**). C'est au sein de ces fermes que se trouve la majorité des marqueurs du logement animal repérés dans le village. Quelques observations, faites tant dans le bâti qu'en fouille relèvent d'habitations de taille plus modeste, mais qui peuvent être des petites exploitations.

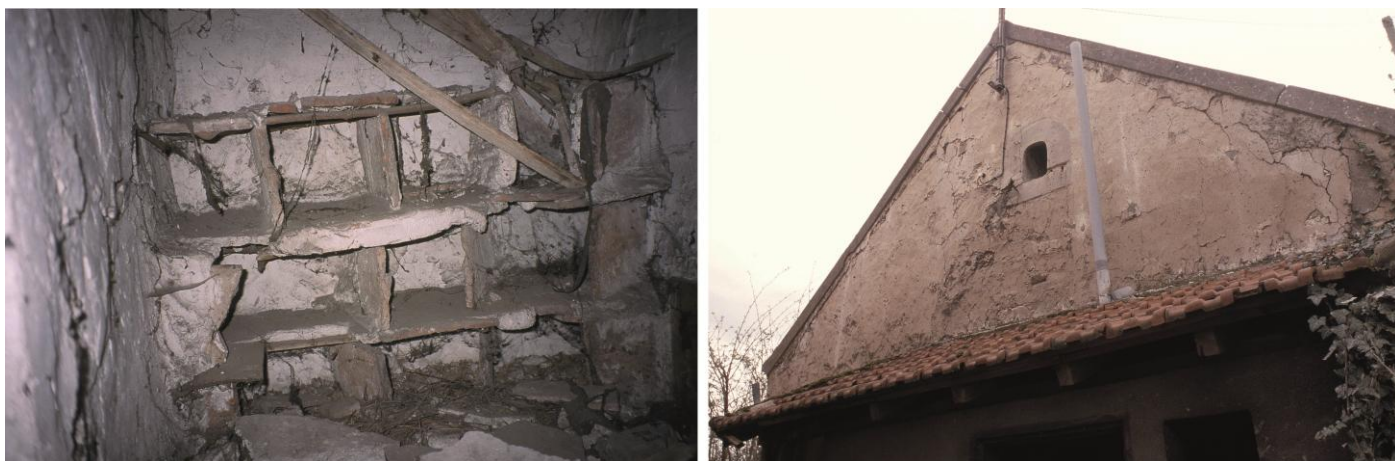
Figure 2. Pigeonnier, entrée et nichoirs du 8bis rue des Fossés (photo Ivan Lafarge, CD93).

Le colombier le plus modeste observé à Tremblay est une petite fuie (fuie, volet ou volière, Lachiver, 2006) construite dans le comble d'une maison de manouvrier, certainement installé au XIX^e siècle, même si le bâtiment est plus ancien. Il apparaît certain que les paysans étaient propriétaires de la maison, en effet le droit coutumier veut que la possession de pigeons soit réservée à des propriétaires possédant au moins cinquante arpents de terre (Lachiver, 2006). La fuyé compte dix boulins aménagés en tuiles liées au plâtre (**figure 2**) (étude du bâti en 2001, inédit).

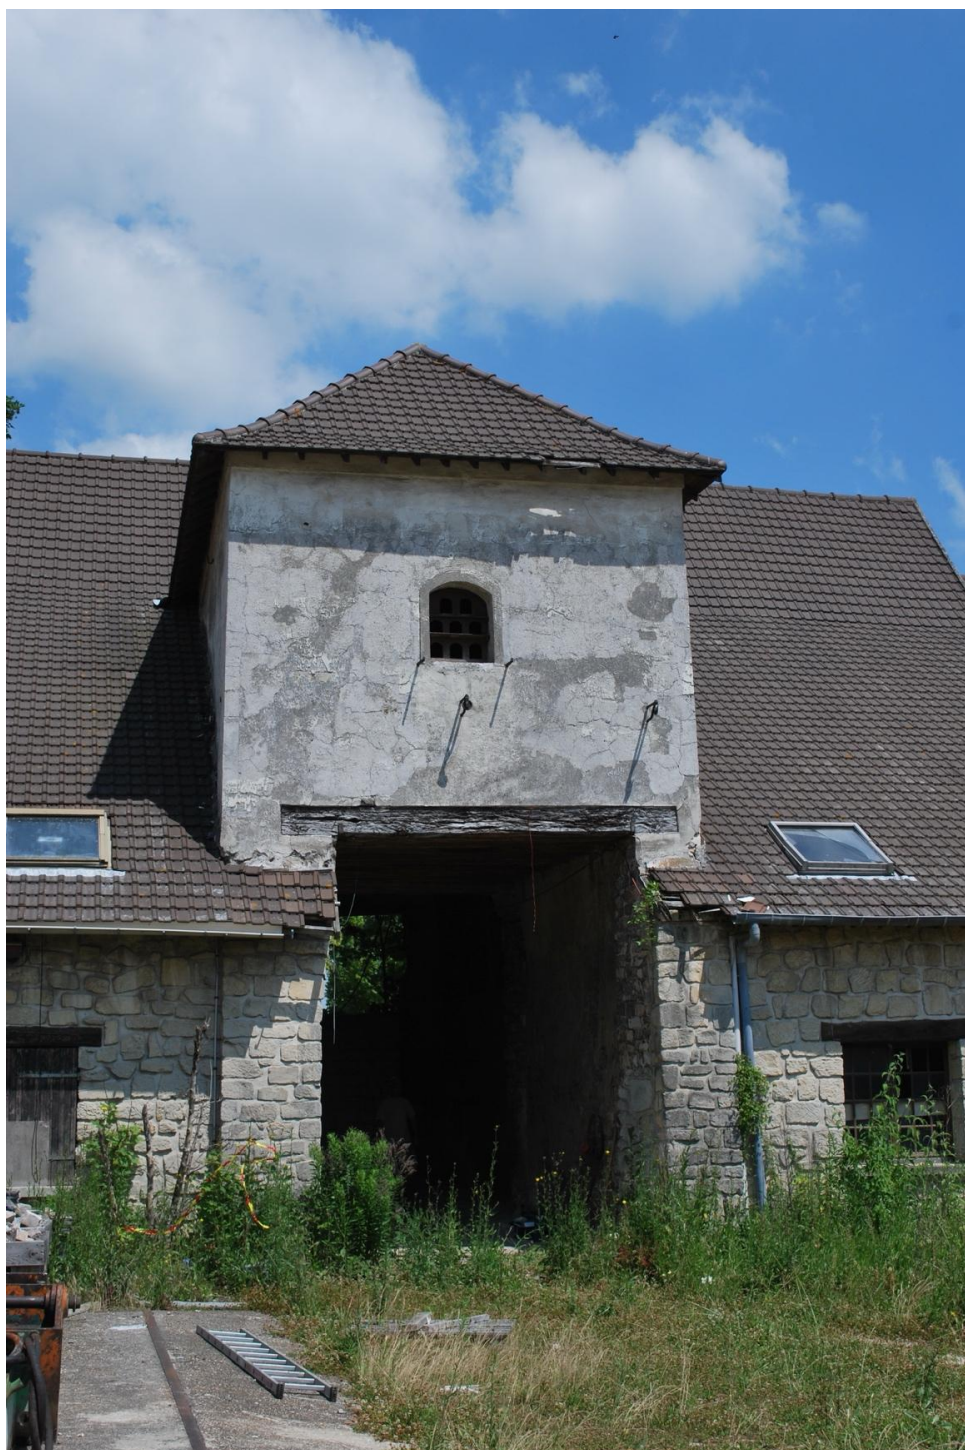
Figure 3. Pigeonnier (fuite) de la ferme Zaffani, vue extérieure (photo Ivan Lafarge, CD93).

Les autres colombiers observés à Tremblay sont aussi des fuies ; dans la ferme Zaffani, construite à partir du XVII^e siècle (diagnostic, 2009, Goncalves, 2009 : 47-53), une fuie aménagée entre 1812 et 1821 (**figure 3**), la date de 1821 est attestée par une inscription peinte sur le parement interne

Le colombier est localisé dans une avancée carrée formant le porche de façade de la grange. Les murs nord et sud montent de fond sans contrebatement extérieur, les murs est et ouest formant pignon sont posés sur des linteaux formés par l'assemblage de quatre poutres de brin d'environ 20 cm de côté. Le plancher se trouve à 4,70 m au-dessus du niveau de cour, ce qui a permis une utilisation optimale des murs pour le nichage : les lignes de boulins les plus basses au-dessus du plancher se trouvent à :

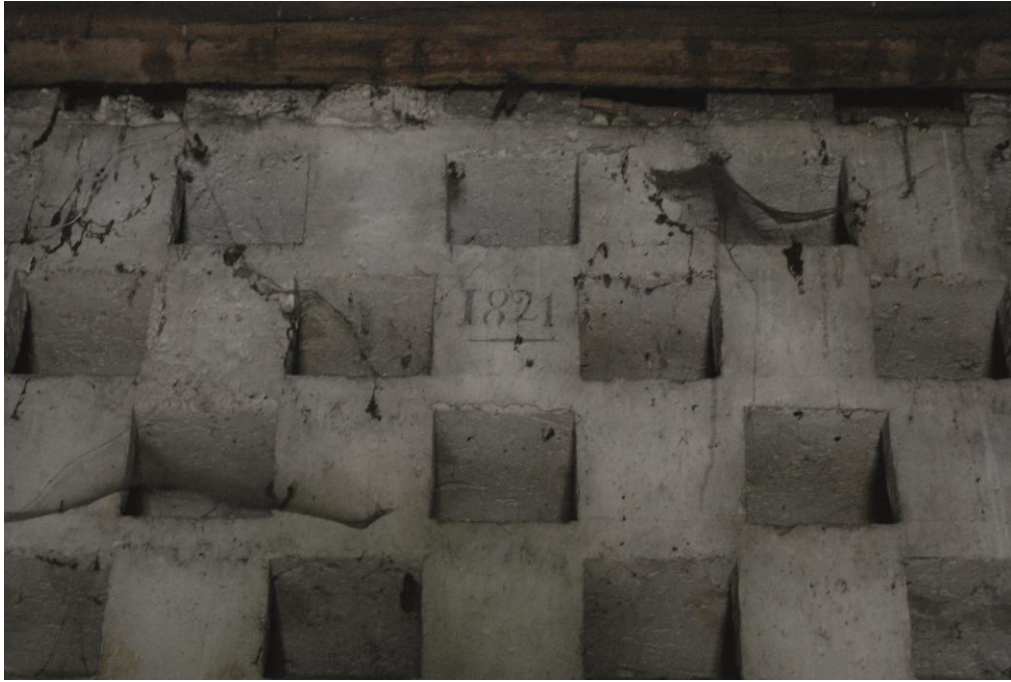
Figure 4. Pigeonnier (fuite) de la ferme Zaffani, vue générale des boulins et date peinte (photo Ivan Lafarge, CD93).

(**figure 4**) et significative de la fin de l'aménagement. La datation du début XIX^e siècle est renforcée par un graffiti composé d'une signature difficilement lisible « commélun cesar [??] » (patronyme ?), accompagnée de la date 1812 (**figure 5**), peut-être en rapport avec les travaux d'aménagement. La structure de la tour du colombier est imbriquée à la grange nord-sud sur laquelle elle s'appuie ; les encastremements des poutres de ce dernier bâtiment indiquent la contemporanéité des deux éléments.

Les boulins sont disposés par lignes en quinconce, ils ont une ouverture carrée haute de 15 à 19 cm, large de 14 à 17 cm, entre les ouvertures se définit donc un espace également carré de 24 à 28 cm de haut, large de 16 à 25 cm. Les lignes de boulins sont séparées entre elles par une dalle de plâtre renforcée de tuiles, épaisse de 4 à 5 cm. Les boulins forment des niches circulaires de 28 cm de diamètre en moyenne.

Le mur est comporte 166 boulins, le mur sud, 249 boulins, le mur ouest 237 boulins et le mur nord 248 boulins, soit au total 900 boulins ; 14 boulins sont masqués par le comblement du mur est. 886 boulins sont donc fonctionnels, cela porte à 886 le nombre maximal d'individus de l'élevage. En effet, si chaque nichoir peut accueillir un couple, la moitié du pigeonnier ou environ doit être laissée libre pour que les animaux puissent changer de nid selon la saison ([Serre, 1605](#)). Si on considère l'assertion de M. Lachiver « On recommandait de ne pas y mettre plus d'une paire de pigeons par arpent » ([Lachiver, 2006](#), entrées « colombier », « fuie ») au pied de la lettre, on peut estimer une taille minimale du domaine de la ferme à 443 arpents, soit près de 190 ha¹.

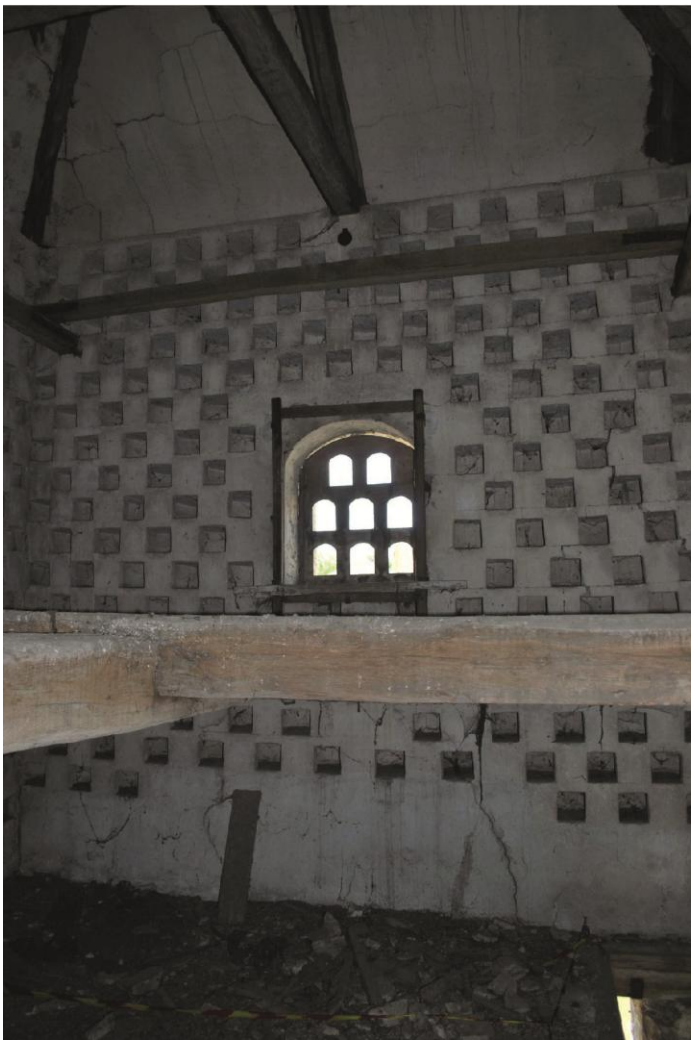
Figure 6. Pigeonnier (fuite) de la ferme Zaffani, tirants et perchoirs (photo Ivan Lafarge, CD93).

Chacun des murs est doublé en partie haute d'un perchoir à une hauteur de 3,20-3,50 m constitué d'un quartier de bois débité par sciage en long (**figure 6**).

La pièce est de forme carrée, deux poutres transversales, en bois de brin équarri (20 cm de section) assemblées à mi-bois et liées par un boulon de fer à leur intersection, servent de tirants pour stabiliser les murs autant que de perchoirs.

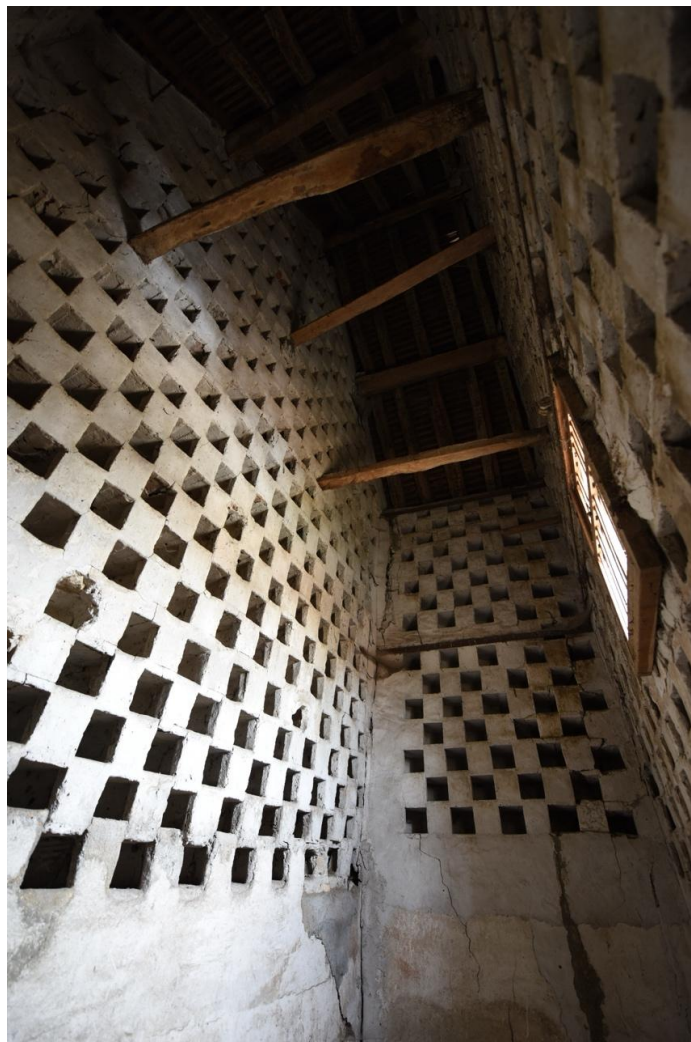
Figure 8. Ferme du château, pigeonnier accolé à la façade, de la grange ; vue intérieure sur les boulins (photo Emmanuelle Jacquot CD93).

L'ensemble est homogène. Très peu de reprises sont visibles : un graffiti « 1842 », peut-être dédicatoire, permet d'attribuer un *terminus ante quem* à la construction. Plusieurs tirants en fer lient la pièce à la façade. L'accès se fait par le côté nord, par une petite porte de 70 sur 145 cm. La pièce est munie de trois perchoirs fixes en bois dans l'œuvre. En jouant avec les boulins, on peut y ajouter des perchoirs mobiles (**figure 8**).

On a dénombré environ 572 boulins disposés à partir d'environ un mètre du plancher jusqu'au faîte. Ils permettent d'estimer une capacité du pigeonnier correspondant à 286 couples d'oiseaux. On n'a pas cherché à faire de calcul de surface du domaine sur la base de la capacité du pigeonnier, car son aménagement est tardif et sans lien avec le statut initial de la ferme seigneuriale. D'ailleurs il est probablement conçu en système métrique.

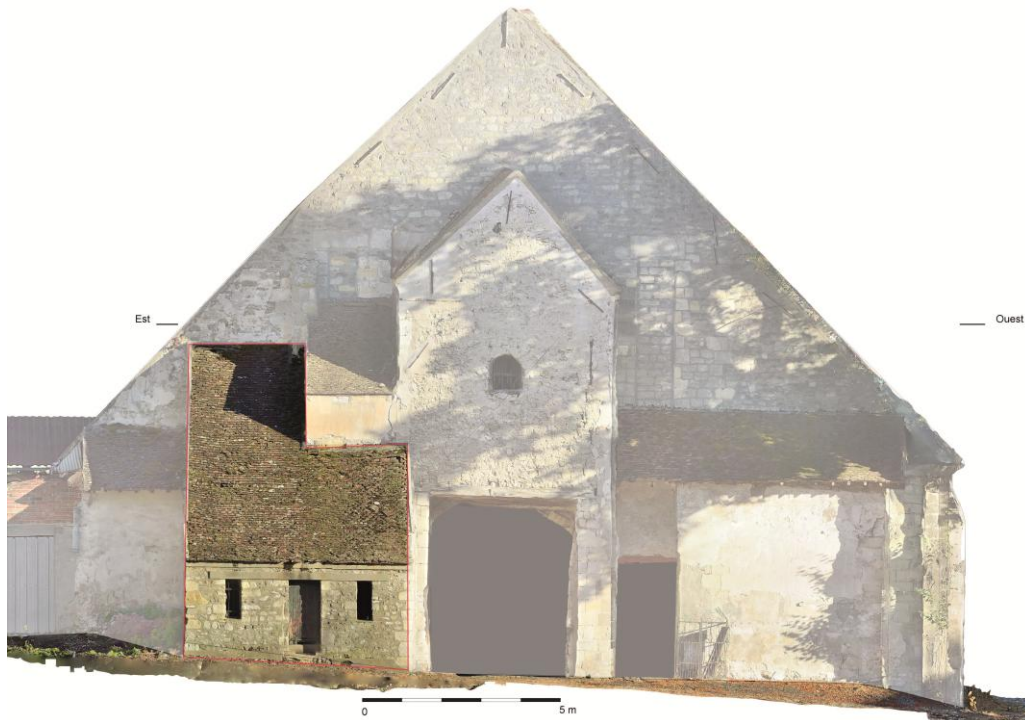
Figure 11. Ferme du château, poulailler de la façade de la grange (del. Ivan Lafarge CD93, photo redressée 123 topodrone).

Ces données archéologiques peuvent être confrontées à un autre appentis construit, lui, à la fin du XIX^e siècle et en usage jusque dans la seconde moitié du XX^e siècle au sein de l'ancienne ferme seigneuriale dont le statut patrimonial ne fait pas de doute, mais dont le devenir reste incertain. Cet appentis a été un poulailler. À l'abandon depuis les années 1970 et actuellement en cours de dégradation (**figures 11 à 13**).

Adossé au pignon nord-ouest de la grange et s'appuyant à la fois sur le massif d'escaliers et le pigeonnier, un bâtiment en appentis est divisé en deux niveaux. L'étage semble n'avoir jamais servi que de remise, le rez-de-cour est plus énigmatique. D'une surface intérieure de 17,625 m², il est constitué d'une seule pièce divisée en deux espaces du fait du volume du massif d'escaliers de la grange et d'un poteau de soutènement. Cette partition se retrouve au sol, constitué d'une chape de béton (13,125 m²) du côté est et d'un pavement en brique du côté ouest (4,5 m²). Le poteau et la partition du sol sont tardifs.

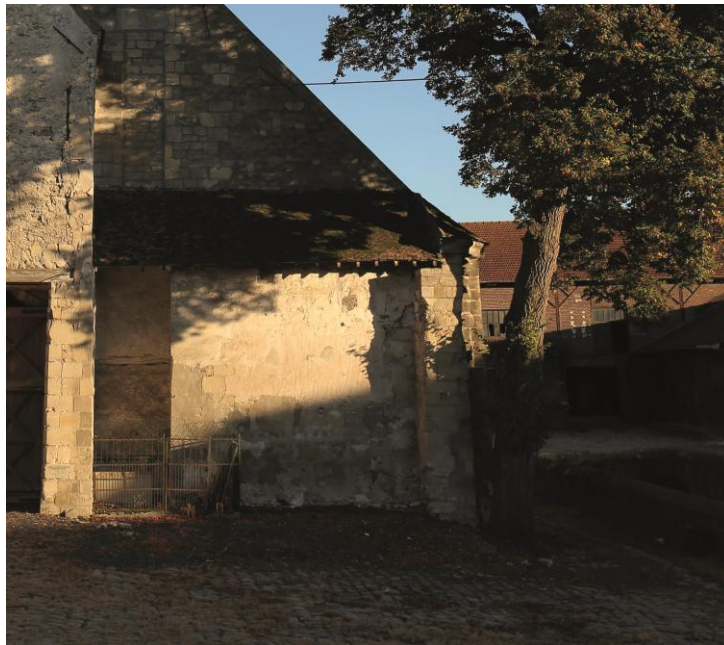
Figure 18. Niche à chien devant la façade de la grange (photo Ivan Lafarge).

Dans la ferme seigneuriale, le renforcement consécutif au bouchage de la porte piétonne de la grange a été réutilisé pour l'installation d'une niche-chenil. Cette installation n'est certainement pas très ancienne et ne remonte probablement pas au-delà des années 1960, mais elle s'inscrit dans une forme de continuité (**figure 18**).

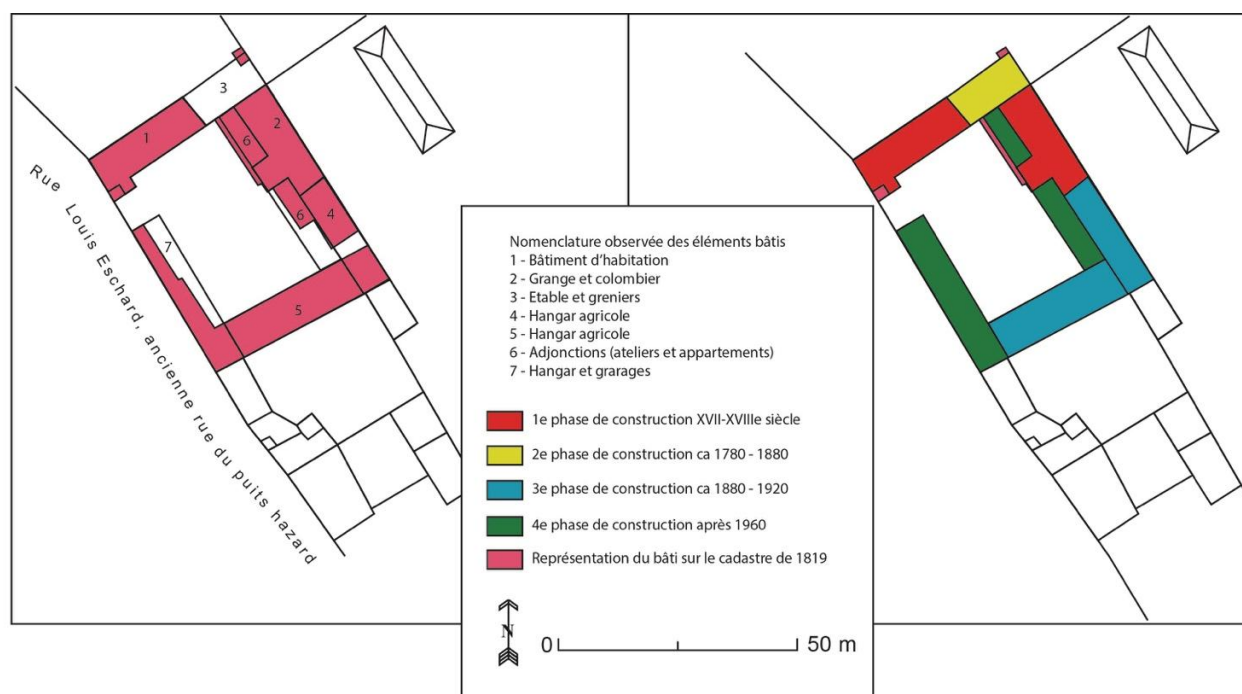
Figure 19. Plan de la ferme Zaffani (del. à Ivan Lafarge)

De fait le manque de reconnaissance génère un manque d'exemples de comparaison. Il n'est somme toute pas impossible que les « hangars » de la ferme Zaffani aient été en tout ou partie des bergeries (**figure 19**). La même observation peut être faite à propos de la ferme de Montceuleux à Sevran (Lafarge & Bauvais, 2012).

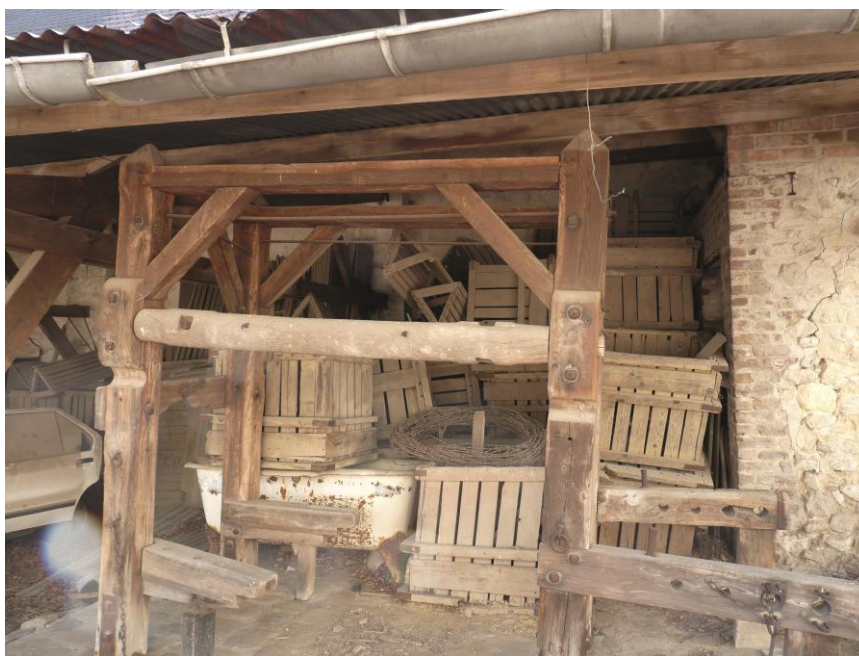
Figure 20. Ferme du château, travail à ferrer (photo Ivan Lafarge, CD93).

Avant la mécanisation la présence des animaux de trait au sein des exploitations est importante. Les grandes fermes, évidemment, en regroupent la part la plus significative. Les statistiques agricoles⁶ recensent à Tremblay en 1904, 156 chevaux et 130 bœufs, sans compter l’élevage. Le personnel des grandes fermes comprend toujours un forgeron qui assure aussi le rôle de maréchal-ferrant. La ferme du château a conservé sa forge jusque dans les années 2020 et du côté nord de la Grange, on peut encore voir le travail qui était utilisé pour ferrer les chevaux et les bœufs⁷ (Lafarge, 2019) (**figure 20**).

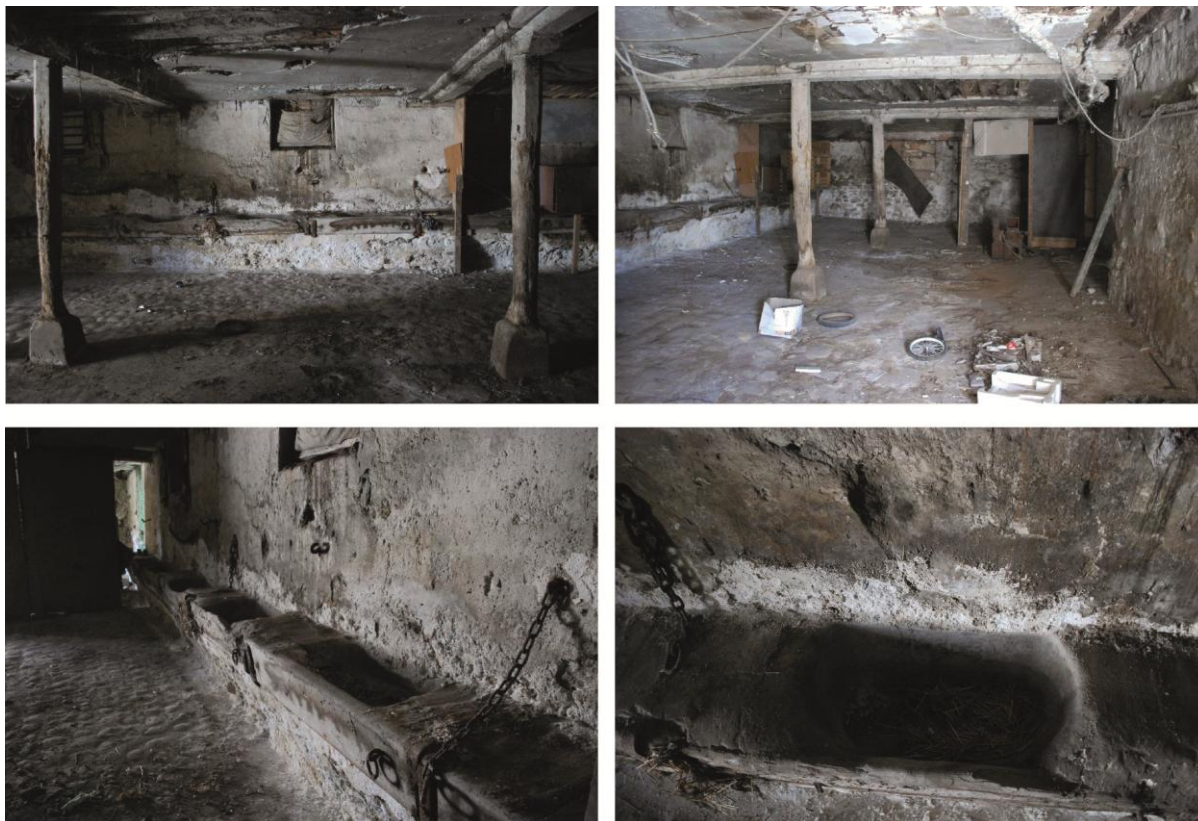
Figure 22. Étable de la ferme Zaffani (photo Ivan Lafarge, CD93).

Originellement, la ferme Zaffani était tournée vers la céréaliculture ; la présence d'une étable à 10 mangeoires est significative de la présence d'animaux, certainement des bovins (Gonçalves-Buissart, 2009 ; Lafarge, 2013). Leur présence n'est toutefois certainement pas due à l'élevage, mais plus probablement au trait (labour, transport). L'étable, formant l'angle de la ferme entre le bâtiment d'habitation et la grange, correspond à une construction du XIX^e siècle. Ce bâtiment est un rajout à l'extrémité est du bâtiment d'habitation formant raccord avec la grange (**figure 19**). Les faux chaînages tracés sur l'enduit de plâtre et les fenêtres bouchées du pignon est du bâtiment d'habitation sur lequel s'appuie l'étable attestent que sa construction est postérieure (**figure 22**).

L'étable est implantée en rez de cour, le sol en est pavé, elle compte une dizaine de stalles et une circulation traversante nord-sud. Un poteau supplémentaire en fonte moulée est associé à l'aménagement d'une communication avec la grange ouverte dans l'ancien pignon de cette dernière. La présence de ce poteau en fonte permet d'avancer une datation dans une fourchette 1780-1880 pour le passage entre l'étable et la grange.

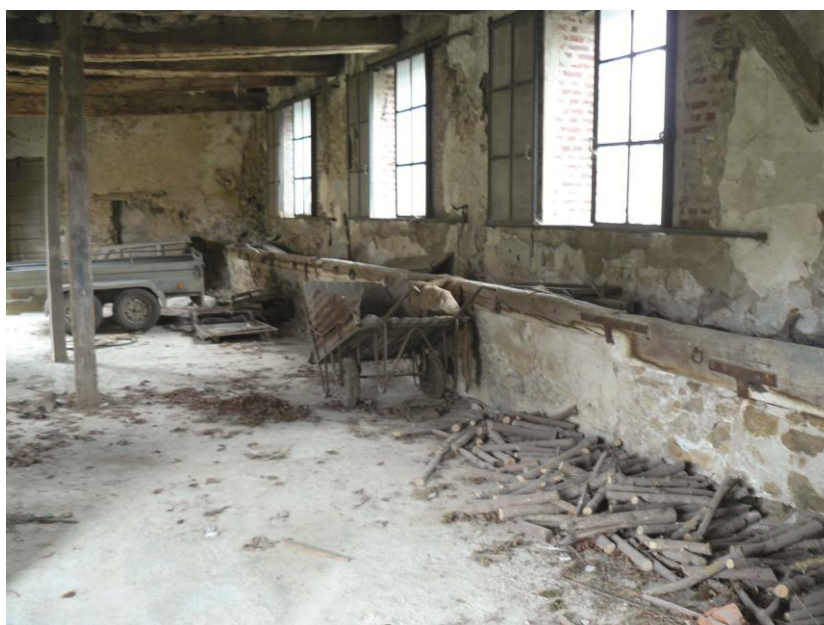
Figure 23. *Étable à bœufs de la ferme du château (photo Ivan Lafarge, CD93).*

Formant l'ancienne clôture occidentale de l'ancienne ferme seigneuriale, un long bâtiment, coupé dans la première moitié du XX^e siècle conserve en rez de cour dans sa portion sud les traces de son usage comme étable ou écurie. Son mur occidental est muni à sa base d'une série de mangeoires (hauteur 90 cm, largeur 67 cm, profondeur 25 cm), le mur ne conserve pas de râteliers, mais l'agrandissement des fenêtres (difficilement datable) en a probablement supprimé les traces. Ces mangeoires sont conservées sur 24,10 m, leur façade est garnie d'anneaux pour attacher les animaux dont l'écartement est irrégulier : 50 à 90 cm (**figure 23**). L'étage servant peut-être de fenil est muni d'aérations au niveau du plancher constituées de réserves dans la chape de plâtre formant l'aire. Ces réserves ne peuvent pas être prises pour des abat-foin du fait non seulement de leur petite taille, mais aussi parce que le lattis armant la chape de plâtre y est continu (**figure 24**). Il pourrait s'agir d'une écurie (peut-être réutilisée comme étable), dans cette portion, on peut évaluer à 25 têtes sa capacité.

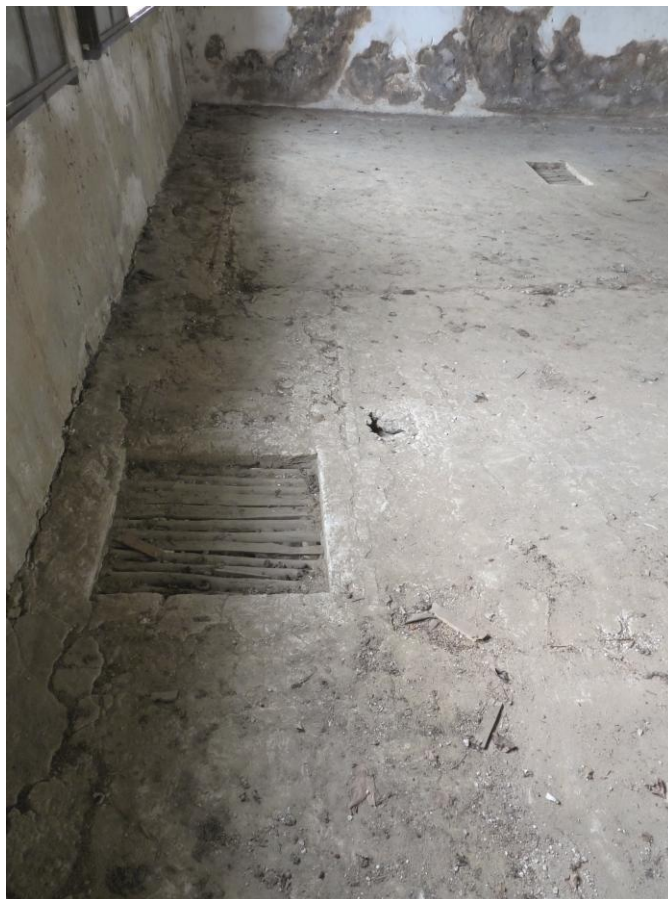
Figure 24. Fenil au-dessus de l'étable à bœufs de la ferme du château avec aérations au sol (photo Ivan Lafarge, CD93).

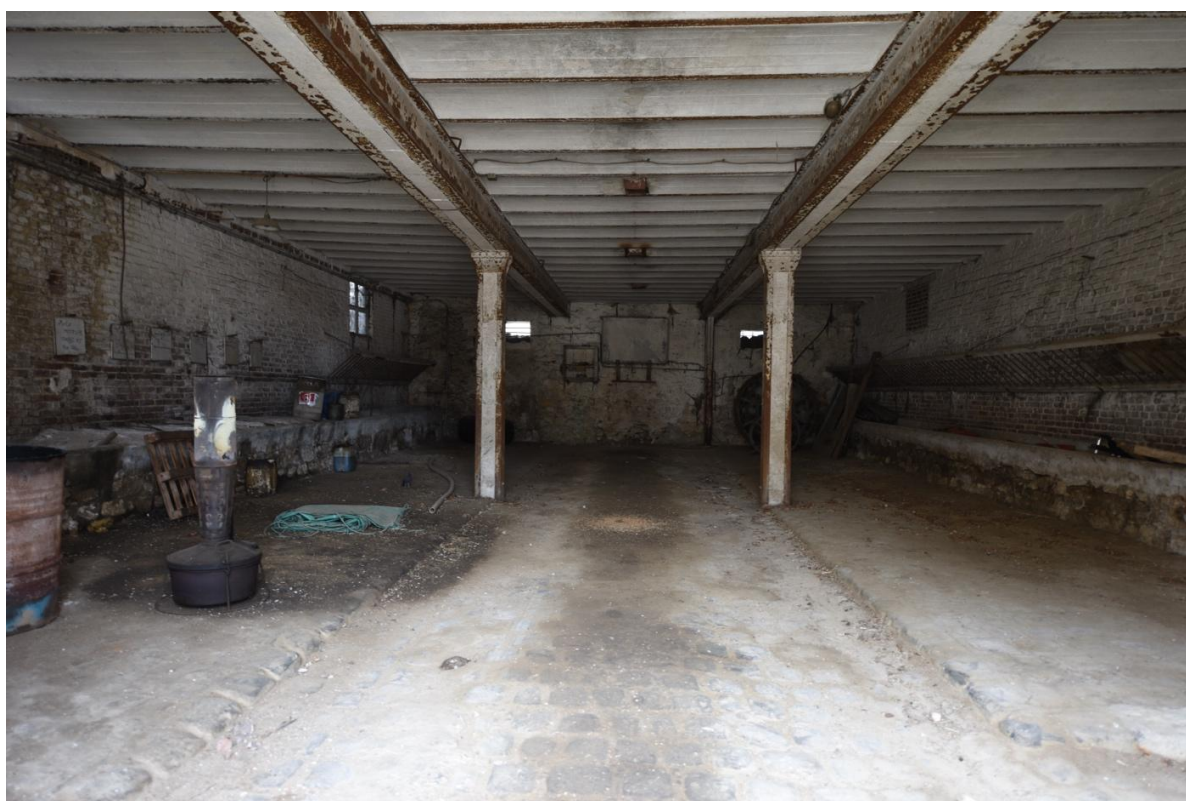
Figure 25. Étable à vaches de la ferme du château (photo Ivan Lafarge, CD93).

La ferme du château conserve au moins une étable du XIX^e siècle ; à côté de la forge, au niveau de la clôture sud de la ferme, cette étable à deux rangs de mangeoires sur les murs opposés est tardive, on peut avancer une datation de la toute fin du XIX^e -début XX^e siècle, entre 1890 et 1920 (**figure 25**). Les mangeoires sont hautes de 70 cm avec un bord large de 9 cm, une profondeur de 22 cm, une largeur externe de 81 cm, 73 cm de largeur interne et une profondeur de 22 cm. Ces mangeoires sont longues de 13,75 m à l'ouest et 15,26 m à l'est, elles sont surmontées de râteliers à barreaux en fer dont la partie basse est à environ 120 cm du sol pour un développement en hauteur d'environ 60 cm (écart du mur en haut 67 à 70 cm). La façade des mangeoires est munie d'anneaux tous les 50 à 60 cm à environ 40 cm du sol.

La disposition et les dimensions relevées permettent de penser qu'il s'agit d'une étable destinée à des vaches laitières, on peut évaluer un troupeau de vingt à trente vaches.

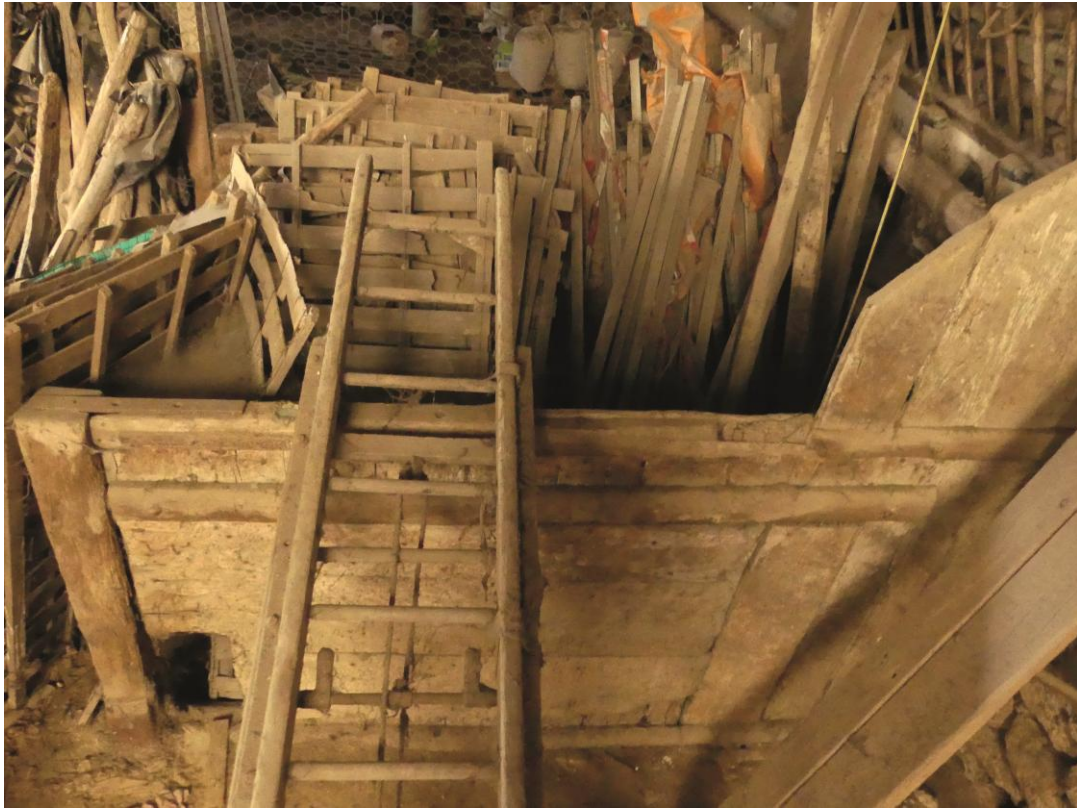
Figure 26. Stalle en bois de l'écurie de la ferme du château (photo Ivan Lafarge, CD93).

La partie nord du bâtiment ouest de la ferme du Château est partiellement inaccessible, mais dans la portion praticable, on retrouve des dispositions de stabulation. Une mangeoire contre le mur ouest est plus haute qu'au sud : 96 cm, et moins large : 40 cm. Des auges sont visibles dans la mangeoire, écartées de 118 à 45 cm, avec une longueur de 60 à 80 cm ; la largeur du fond est de 30/35 cm et leur profondeur est de 15 cm. Ces dimensions indiquent la stabulation de chevaux, d'ailleurs une stalle constituée de cloisons amovibles en bois est conservée, large de 170 cm, longue de 284 cm (**figure 26**). La mangeoire est surmontée d'un râtelier dont la base est à 160 cm du sol et haut de 65 cm, il est appuyé sur un ressaut de 30 cm, les barreaux sont en bois. La façade de la mangeoire est munie d'anneaux écartés de 76 à 90 cm.

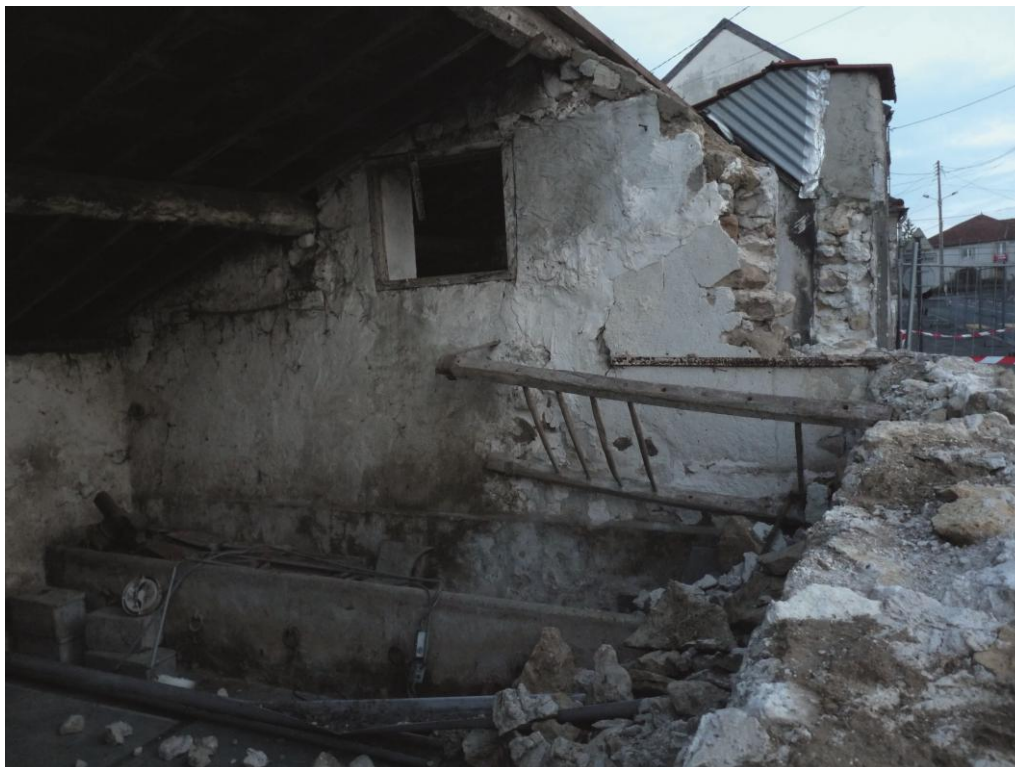
Figure 27. Probable écurie route de Roissy (photo Ivan Lafarge, CD93).

Au 2, route de Roissy, on a pu observer dans un bâtiment en cours de démolition une mangeoire surmontée d'un râtelier (**figure 27**), il s'agit probablement d'une petite écurie. Bien que très sommairement observée, on peut lui attribuer une datation du XVIII^e siècle.
