Le difficile suivi des déchets post-catastrophe : le cas de l'Ouragan Irma à Saint-Martin

The difficult disaster waste management: case of Irma hurricane in Saint Martin

Hélène Beraud¹, Charlotte Nithart², Mathieu Durand³

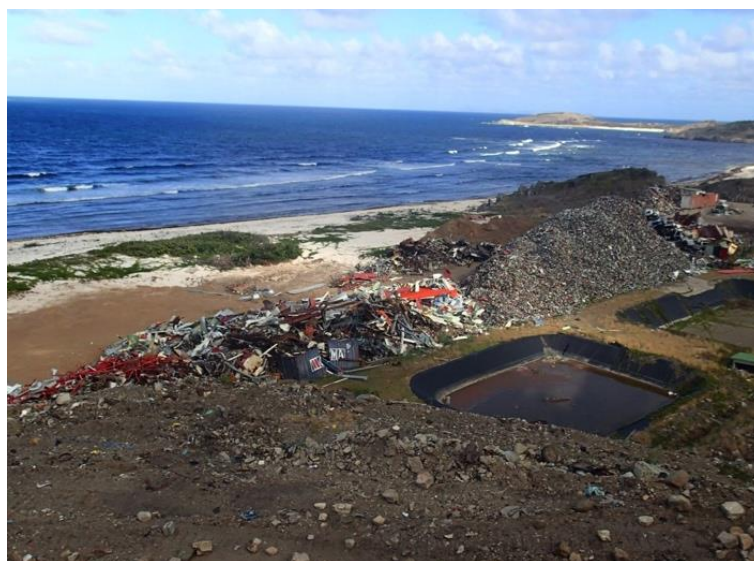
Photo 1. Zone d'entreposage de haut de plage photographiée depuis l'ISDND © Robin des Bois – ANR DéPOs, 2018

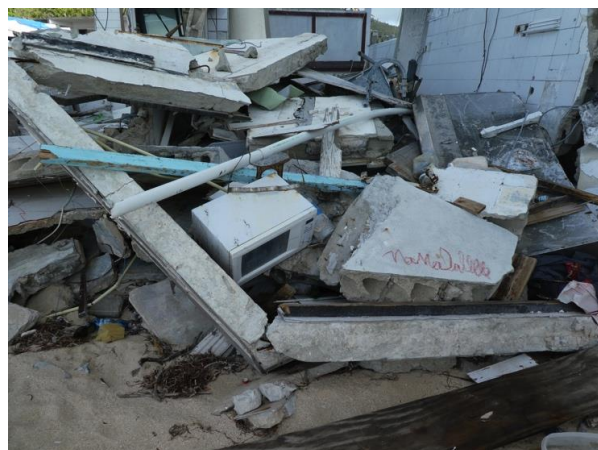
Photo 2 . Béton, plâtre et déchets divers à proximité d'une maison détruite, Grand-Case
© Robin des Bois – ANR DéPOs, 2018

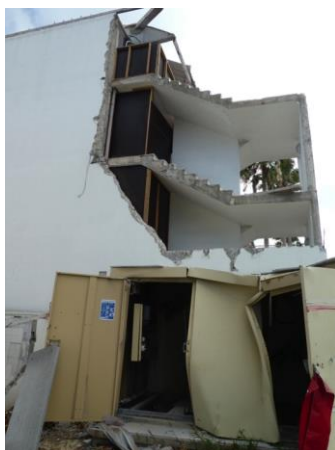
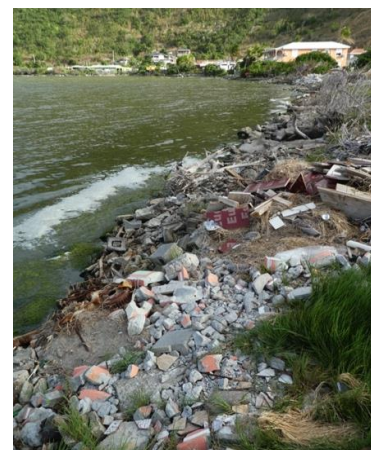
Photo 3. Bâtiment à démolir, Morne Rond © Robin des Bois – ANR DéPOs, 2018

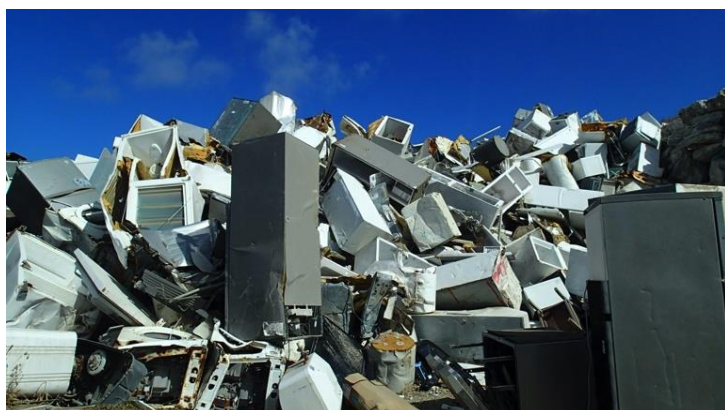
Photo 5. Eco-site de Grandes Cayes © Robin des Bois – ANR DéPOs, 2018

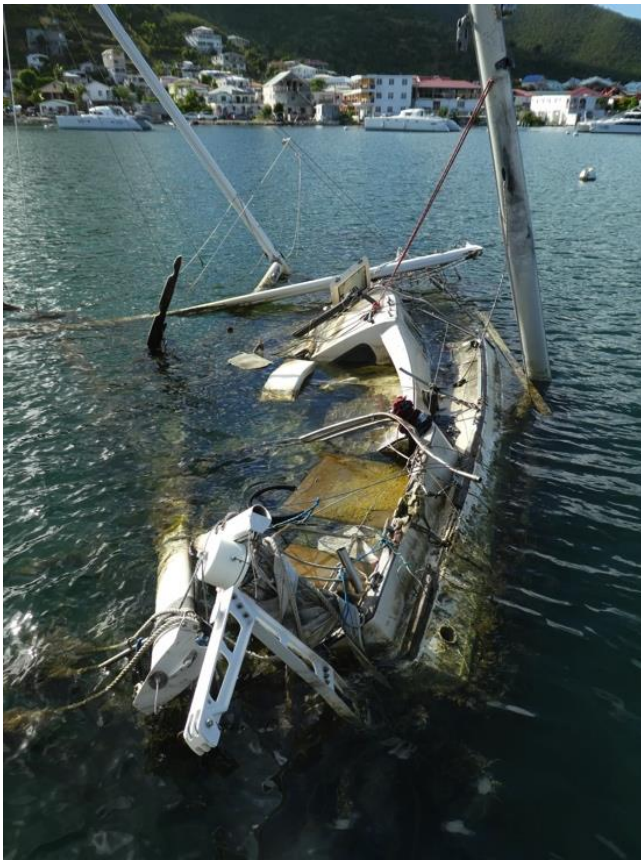
Photo 7. Marina Port-La-Royale (lagon côté français) © Robin des Bois – ANR DéPOs, 2018

Enfin, la dernière filière massive sur un tel territoire insulaire concerne les Bateaux de Plaisance Hors d'Usage (BPHU). Créée par la loi de transition énergétique de 2016, cette filière REP n'est pas encore opérationnelle en France métropolitaine et à Saint-Martin. Elle le sera courant 2019. Avant l'arrivée d'Irma, un nombre inconnu d'épaves, remontant notamment à l'ouragan Luis, restait dans les fonds du Grand Étang de Simsonbaai, plus connu sous le nom de lagon de Simpson Bay. En 2012, l'association Métimer avait recensé au moins 26 bateaux coulés, échoués ou abandonnés dans la partie française du lagon. Le nombre de bateaux endommagés ou détruits par Irma côté français est estimé dans les semaines qui suivent la catastrophe entre 500 et 2 000 selon les sources. Les épaves les plus dangereuses sont relevées par les militaires du *Tonnerre*. Le relevage des autres épaves, grâce au support d'un ponton-grue, commence à partir de décembre 2017. Les bateaux assurés sont réparés sur place ou expédiés par barge à l'étranger ou en France métropolitaine. 650 dossiers d'assurance sont connus de Métimer en décembre 2018. En juin 2018, il reste 144 épaves sur toute la partie française de l'île, dont 97 dans le lagon (estimation de la DREAL, la collectivité et l'association Métimer). Seules 17 arborent un pavillon français. Près d'un an après Irma, les procédures de déchéance de propriété des navires abandonnés s'achèvent. Elles sont nécessaires sauf lorsque l'épave présente un danger pour la navigation. Si le propriétaire est identifié, il est mis en demeure d'enlever son épave, ce qu'il n'a pas toujours les moyens ou la volonté de faire. Comme pour les VHU, les BPHU abandonnés sont à la charge des pouvoirs publics. Dans le cas du *Victoria*, encastré dans le salon d'une maison de Sandy Ground, le propriétaire vénézuélien est introuvable. D'autres bateaux sont revendus à très bas prix entre les différents îles de la région, ou volontairement coulés en mer. En terme de bilan déchets et matières valorisables, les BPHU doivent être considérés comme des maisons ou des mobil-homes flottants, motorisés, auxquels s'ajoutent des équipements électriques et électroniques de navigation et pour certains, de loisirs, des voiles, des câbles et cordages, des engins de secours, souvent des engins de pêche, des équipements de sécurité, des batteries, des hydrocarbures et des fusées de détresse.

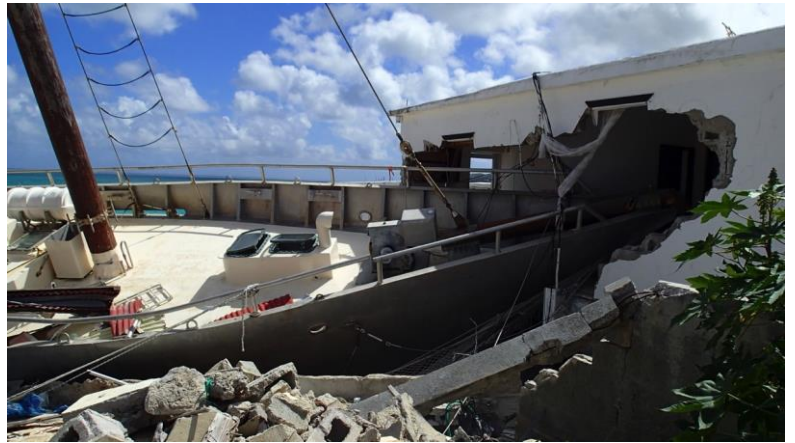
Photo 8. Bateau Victoria, quartier de Sandy Ground © Robin des Bois – ANR DéPOs, 2018

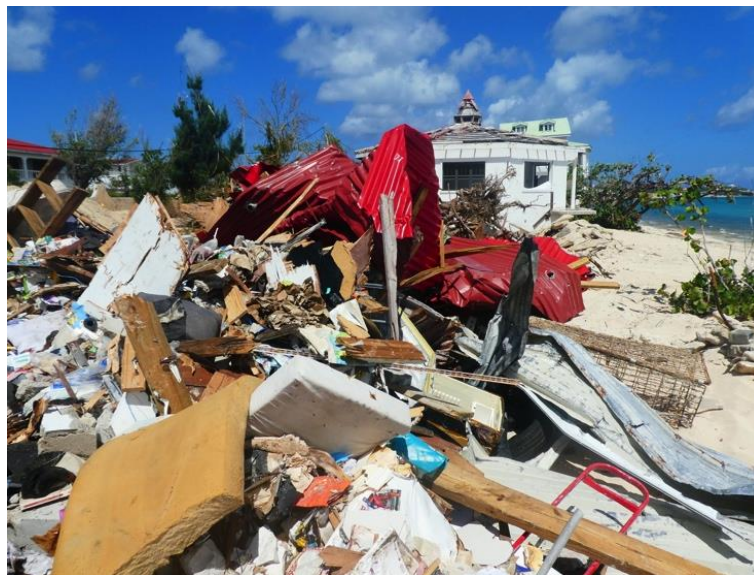
Photo 9. Aire de dépose à Sandy Ground : mélange de matelas, matériels scolaires, livres, tôles, volets, plastique, bois, magazines, ferraille, carton... © Robin des Bois – ANR DéPOs, 2018

Un pré-tri des déchets végétaux, des tôles et des gravats est effectué sur certaines aires de dépose. Des déchets dangereux (solvants, bouteilles de gaz, aérosols...) sont mêlés au gisement de déchets dits « encombrants », un terme souvent utilisé par les intervenants publics et privés pour les déchets post-catastrophe en mélange, synonyme de « tout-venant ». Les encombrants ne se rattachent à aucune nomenclature réglementaire. Du 10 mai au 15 juillet 2018 une grande campagne de nettoyage est organisée par la collectivité qui tente de mettre fin aux dépôts sauvages de déchets dans les rues et dans la nature en mettant à disposition des bennes dans les différents quartiers et en rendant l'accès à la décharge de Grandes Cayes gratuit. Du 20 novembre au 20 décembre 2018, des bennes de 20 m³ sont de nouveau mises à disposition. Il est demandé au public de trier les déchets verts et les tôles. Des dépôts autour des bennes de déchets mêlés sont encore déplorés plus d'un an après Irma. Les opérations de nettoyage se poursuivent encore aujourd'hui au gré du retour sur l'île des habitants évacués après l'ouragan. Elles mettent parfois à jour des gisements de déchets putrescibles infestés et nauséabonds.

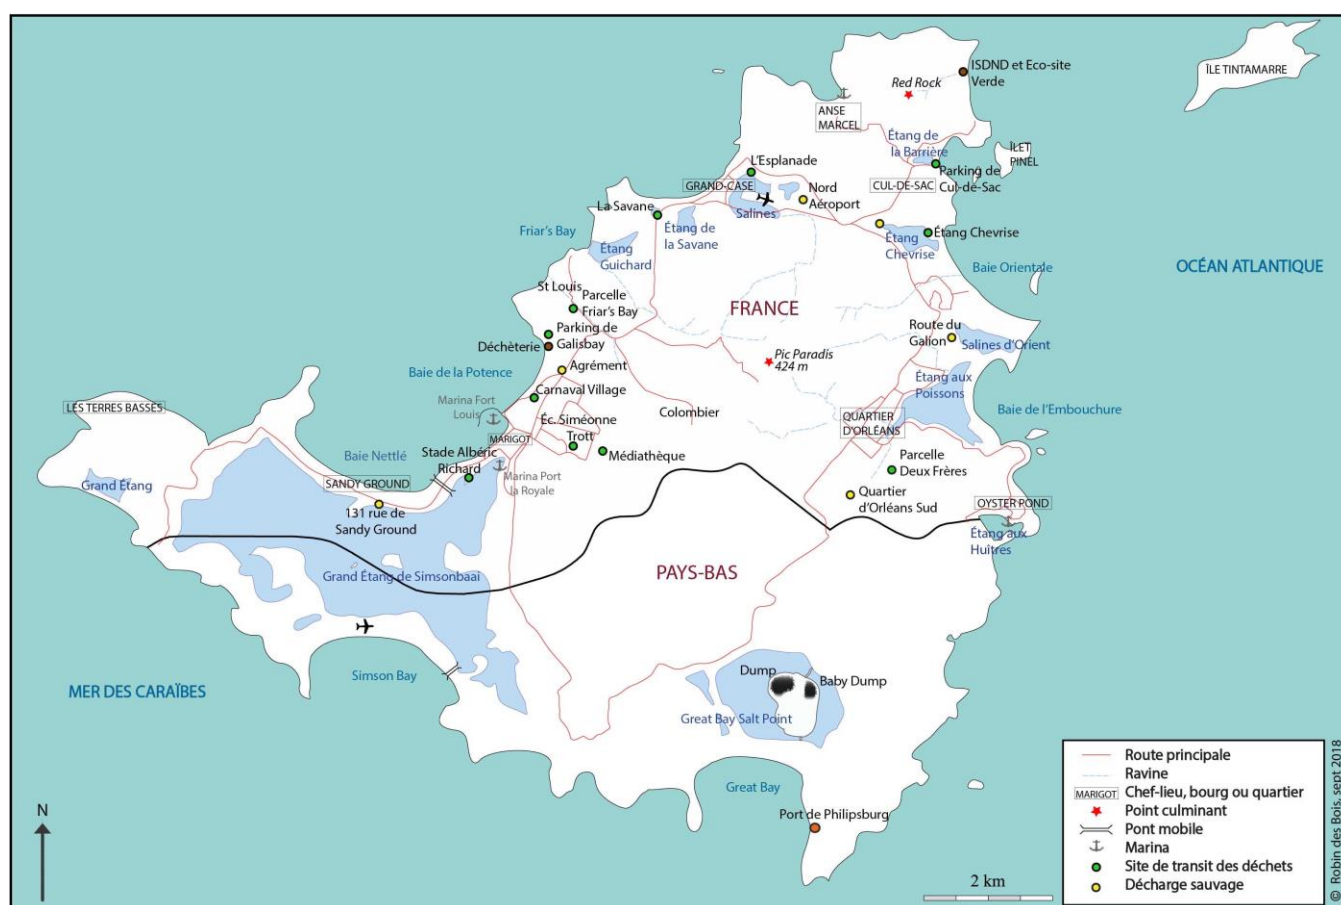
Figure 1. Saint-Martin, localisation des sites de transit et de traitement des déchets et des principales décharges sauvages.

Les rotations vers les 11 sites sont effectuées jusqu'au 20 octobre 2017. Mi-novembre 2017, la quantité entreposée sur les 11 sites est estimée à 109 000 m³ soit environ 27 250 t (Daizey, 2017). Le déstockage de l'ensemble des installations temporaires vers Grandes Cayes commence mi-novembre 2017. Jusqu'au mois de décembre 2017, une cinquantaine d'entreprises, 1 091 travailleurs, 81 chefs d'équipe et 1 000 ouvriers sont mobilisés par la collectivité, pour réaliser près de 300 aller-retours journaliers vers la décharge. Les moyens matériels comprennent 19 pelles, 10 chargeurs, 22 mini-pelles, 19 tractopelles et 155 camions²⁴. Des pierres sont déposées à l'entrée de certains sites après leur déstockage pour éviter qu'ils ne deviennent des décharges sauvages. Certains apports incontrôlés sont cependant toujours déplorés au mois de mai 2018, par exemple sur le stade Albéric Richard.

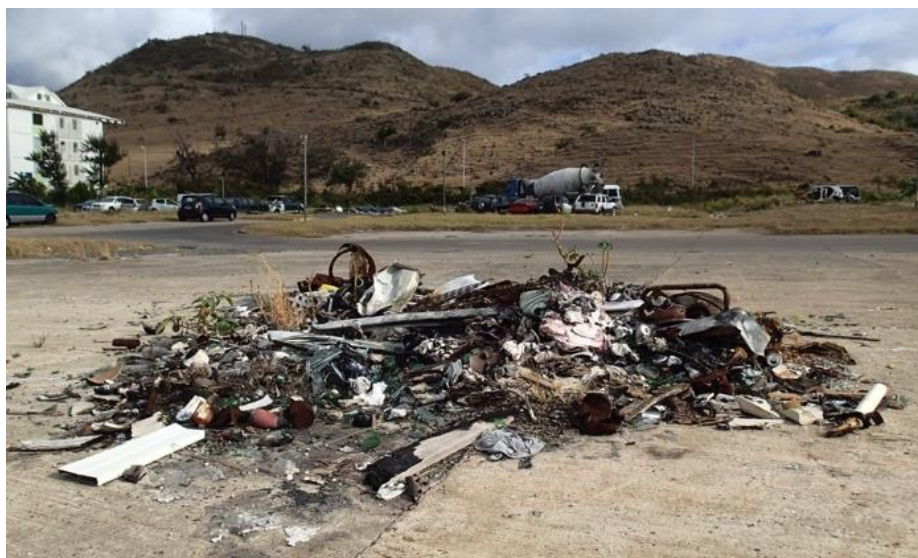
Photo 10. *Cul de Sac, résidence Chevrise © Robin des Bois – ANR DéPOs, 2018*

Sans disposer, pour le moment, de chiffre précis²⁵ concernant les déchets « évaporés » dans la nature, il est toutefois possible, d'après les observations de terrain (Robin des Bois, 2018), de constater leur grande ampleur.

Les brûlages à ciel ouvert sont la première de ces techniques mises en œuvre pour faire face à une situation d'urgence. Ils ont été autorisés par dérogation du jeudi 21 septembre 2017 au dimanche 24 septembre 2017, de 7h à 19h, selon le sens du vent, en raison des risques sanitaires et environnementaux redoutés (prolifération de moustiques, rats ...). Les prescriptions de l'arrêté n°2017-218/PREF/STMDD²⁶ n'ont pas été respectées stricto sensu par les populations et les entreprises désireuses de réduire au plus vite le volume des déchets et d'en supprimer la vision par la combustion. Les brûlages volontaires se sont multipliés sur les parkings, sur les plages et au bord des routes. Au moins une maison, située trop près des bûchers, a pris feu et imposé l'intervention des pompiers²⁷. L'inspection des foyers de cendres, qu'ils soient frais ou anciens, montre que des plastiques, des emballages, du mobilier, des éléments métalliques et des pneus ont été brûlés. Des VHU ont également été brûlés. Trois jours après Irma, environ 150 VHU ont pris feu à la sortie de Sandy Ground²⁸. Le feu aurait été causé par un court-circuit et s'est propagé de véhicule en véhicule. D'autres incendies ont été déplorés et sont encore redoutés par les autorités locales.

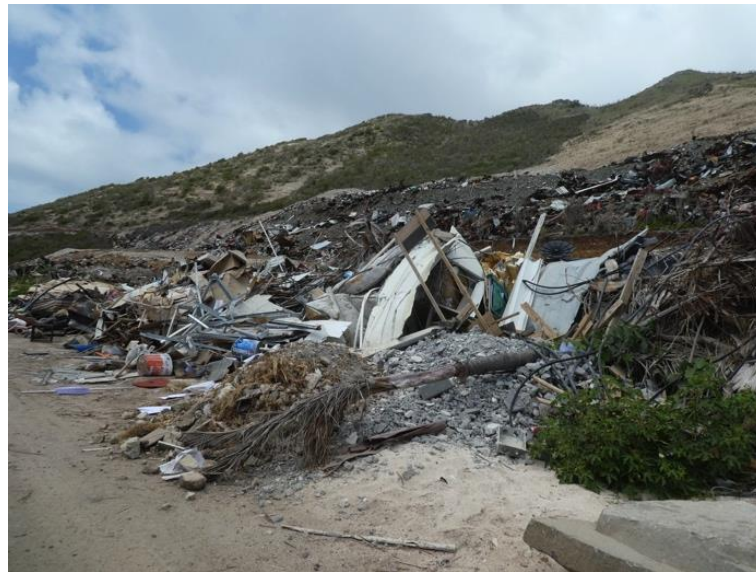
Photo 11. Sur la route d'accès au site de Grandes Cayes, des dépôts sauvages de déchets en mélange (premier plan) s'ajoutent aux dépôts organisés (second plan) © Robin des Bois – ANR DéPOs, 2018

Enfin, face au manque d'installations pour réceptionner les déchets (en dehors du site de Grandes Cayes), les décharges sauvages se multiplient également. Les appels post Irma réitérés dans la presse locale (uniquement en français) concernant le délit d'abandon de déchets prévu par l'article L. 541-3 du code de l'environnement et les amendes encourues n'ont pas eu sur les populations multilingues d'effets spectaculaires. Les déchets projectiles propulsés par Irma ont été parfois suivis par des apports anthropiques de déchets selon l'adage « le déchet attire le déchet ». Selon des prospectives optimistes, une partie de ces décharges sauvages devrait-être au final évacuée vers Grandes Cayes par la Collectivité. Certaines d'entre elles dateraient des ouragans antérieurs.

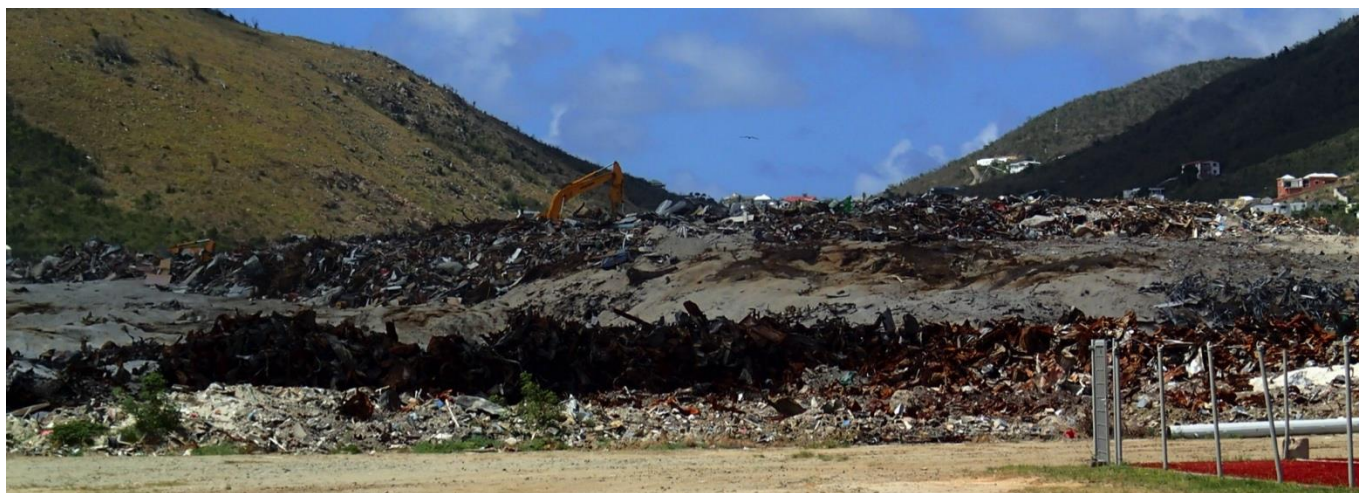
Photo 12. La Baby Dump calcinée © Robin des Bois – ANR DéPOs, 2018

La décharge de Sint Maarten (la *Dump*), sur la partie néerlandaise de l'île, a été ouverte dans les années 1970 avec des gravats et des remblais sur la Great Salt Pond, une zone humide et de marais salants d'une superficie approximative de 200 ha²⁹. En 1995, la *Dump* a reçu la quasi-totalité des déchets néerlandais de l'ouragan Luis. Cette décharge qui continue à être exploitée n'a pas pu absorber le flux de déchets d'Irma produits à Sint Maarten et un nouveau site, appelé *Baby Dump*, a été ouvert à l'Est. L'accès aux décharges est gratuit et des camions venus de la partie française viendraient en profiter. Les incendies volontaires et organisés y sont fréquents. Un récupérateur de métaux équipé d'un broyeur est également implanté dans la zone ; il reçoit des VHU immatriculés en France.
